发动机异常抖动

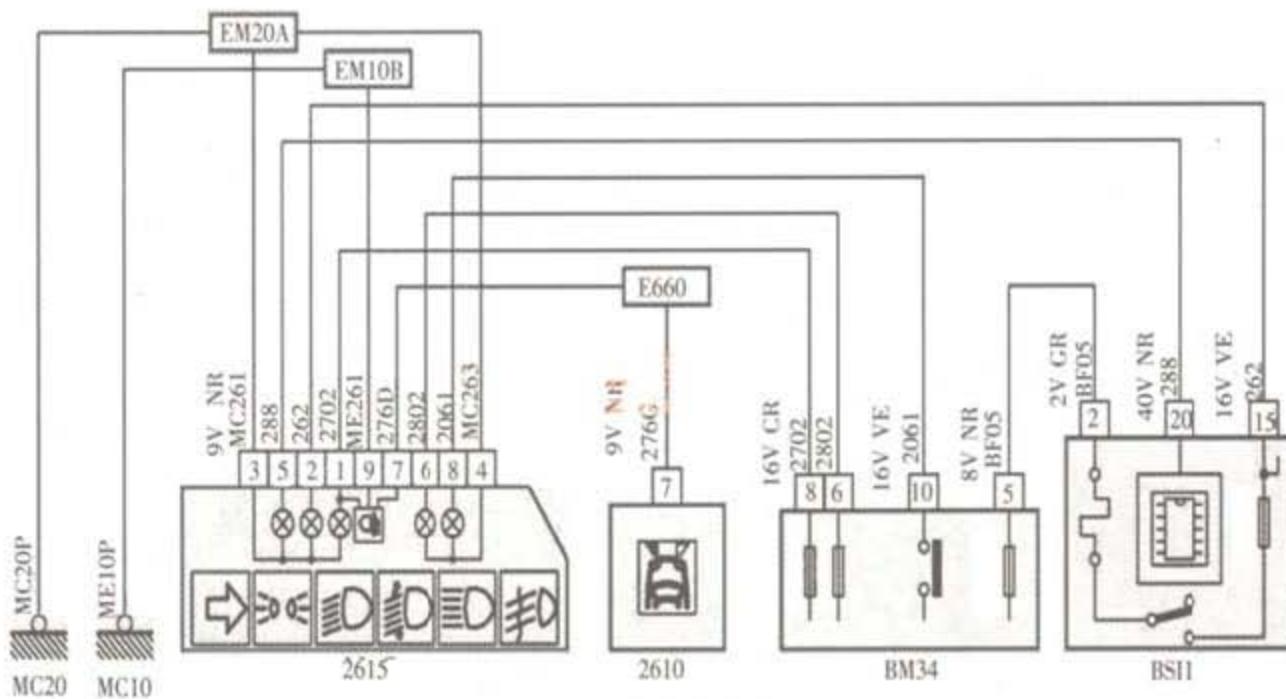
前照灯控制电路图

- 1). 接车后：笔者首先对该车进行了故障验证，经过长达 16km 的试车后发动机开始抖动，多次远近光切换以后远光灯无法关闭，故障现象与车主描述的一致。首先排查发动机异常抖动的故障，用诊断仪查询故障码，发现控制单元无故障码显示，接下来进入到 BSI，读取故障日志，发现故障日志里面有几个故障现象比较特殊。
- 2). 通过故障日志里的描述发现：该车在正常行驶至 10.5814 万 km 时，有 1 个“与发动机控制单元无通信”的持续性故障。询问车主了解到：车辆曾经因为事故维修过，而且还整理过线路。通过分析故障日志和车主描述，我们认为可能是因为线路断路、短路或者 ECU 自身问题导致发动机抖动。查询相关电路图，并检查测量各针脚的连接以及导通的情况后，没有发现短路、断路等异常的情况；检查各个搭铁点的接触情况，也没有发现异常。
- 3). 将线束重新整理好，把各个针脚涂抹导电膏装复，搭铁线接触点用砂纸打磨好装复。连接电源，试车，发动机异常抖动的现象没有再现，看来发动机抖动的现象应该是线路的连接异常或者接触不良引起的，但远光灯偶尔点亮的故障依然存在。
- 4). 车辆回厂后，用故障诊断仪诊断，还是没有发现故障码。再次读取故障日志查询，发现 1 个持续性故障“与转向柱顶部控制单元的通信”。据此怀疑是组合开关 COM2000 接触不良导致的故障，遂将组合开关更换试车，故障依旧。
- 5). 查询电路图，如下图所示。发现大灯控制由 BSI 1 和 BM34 共同控制，而远光灯由 BM34 中的继电器控制，在切换远近光时，发现远光继电器不工作，所以认为 BM34 中继电器出现问题的可能性比较大。

- 6). 故障排除：找出继电器位置并割开继电器的散热孔，从背后用电烙铁加热继电器的 5 个脚，取出原继电器并更换新继电器，把 BM34 装回原车试车，故障排除。
