# 仪表台异响

一辆比亚迪 F3 轿车，行驶中从仪表板前部发出异响。

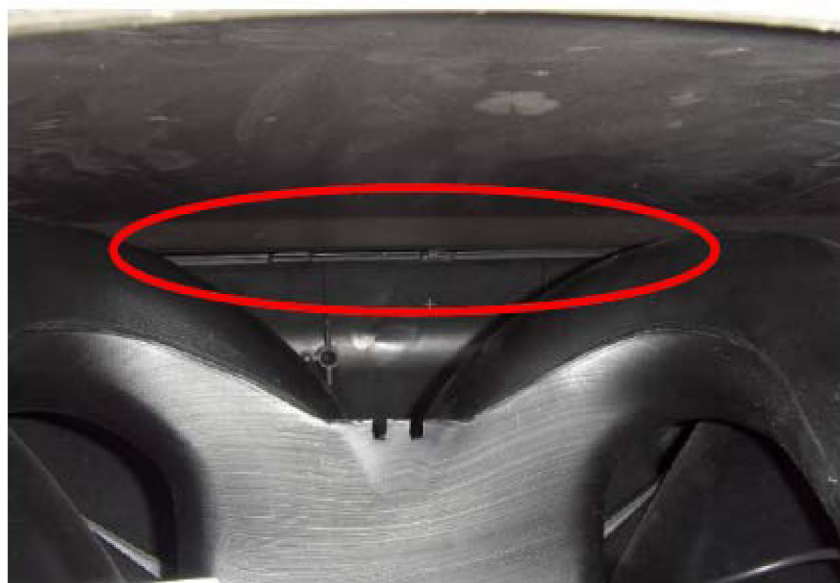
图一

经仔细寻找发现产生异响的部位是仪表台上护板与暖风出口连接处（如图一所示）。

产生异响原因是仪表台上护板与暖风口的接触面没有固定，又存在间隙，当仪表台振动时就会与暖风出口摩擦从而产生异响。
