# P2135 TP传感器AB电压不一致故障解析

DTC	说明
P2135	TP传感器AB电压不一致

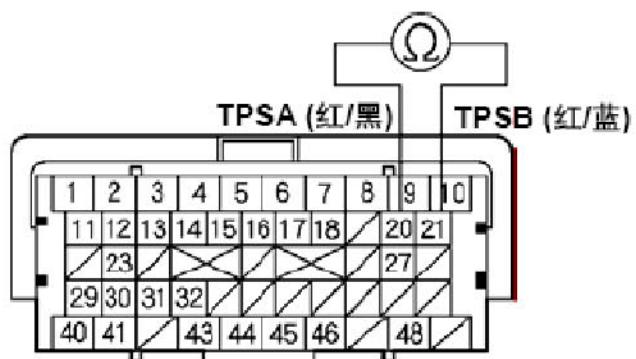
**ECM/PCM插头C(49芯)**

12). 检查ECM/PCM插头端子C20与端子C21之间的导通性。

是—进行第13步。

否—进行第22步。

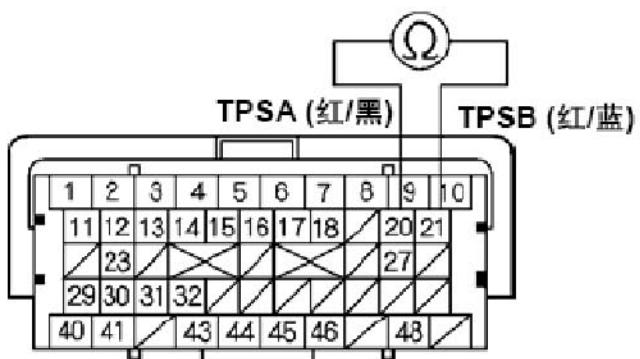
**ECM/PCM插头C(49芯)**

14). 检查ECM/PCM插头C20端子与C21端子之间的导通性。

是—排除ECM/PCM C20(TPSA线)与C21(TPSB线)之间的导线短路故障，然后  
进行第17步。

否—进行第15步。
