2015年奔驰S320L空调前热后冷维修案例

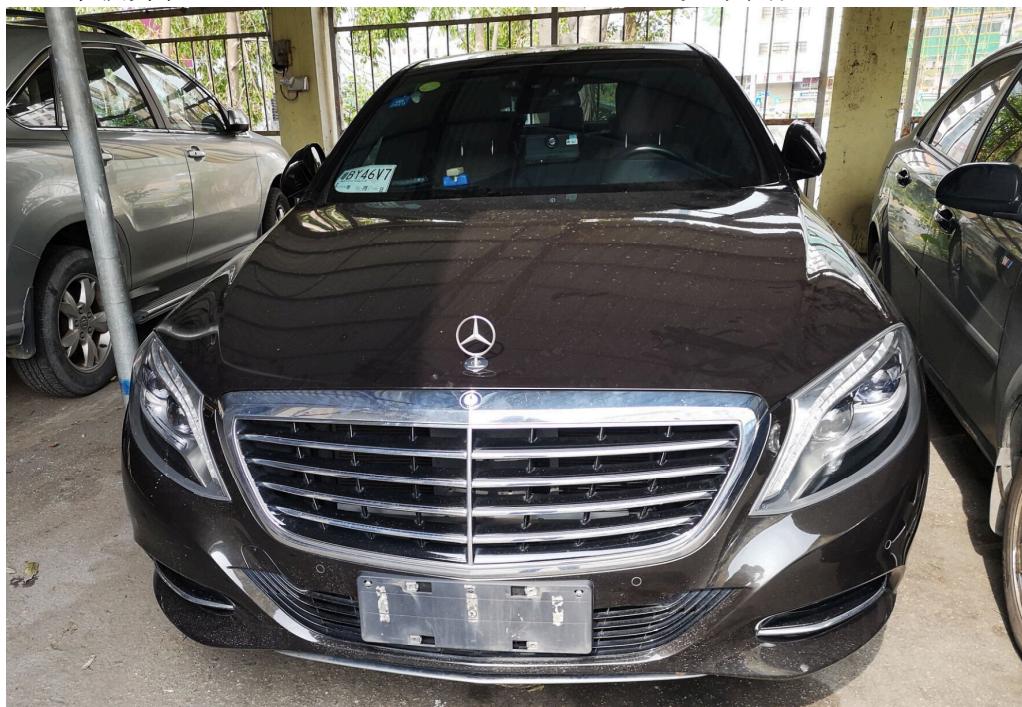
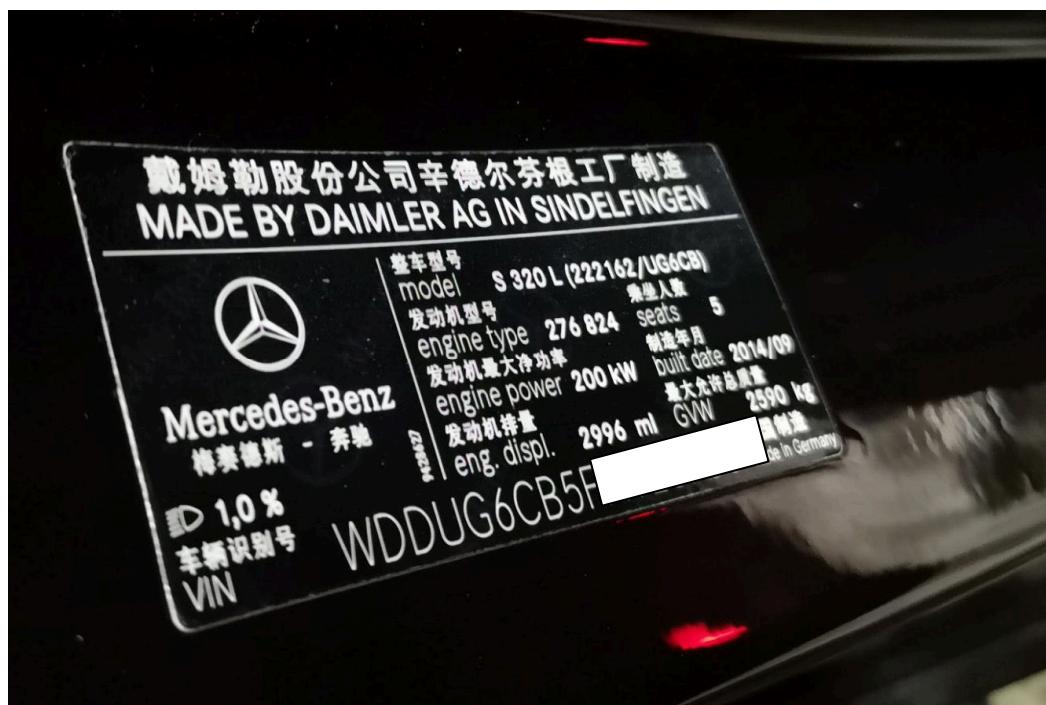
- 2015年款奔驰S320L VIN: WDDUG6CB5FA12****, 如下图;

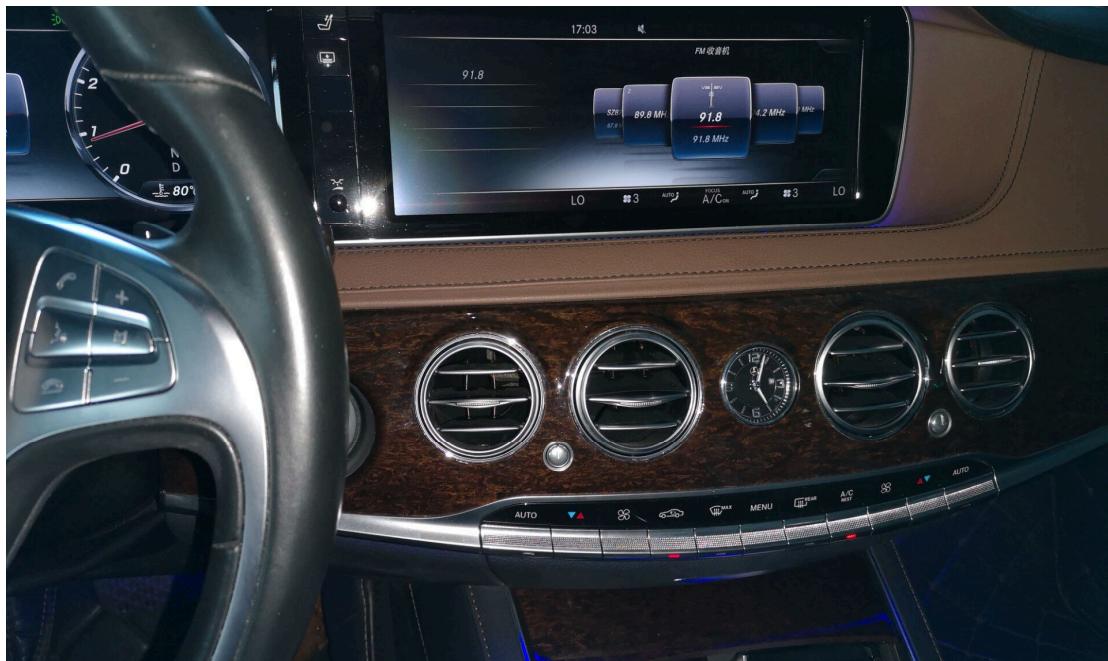
- 驾驶舱前部空调出风口吹出的是热风，空调温度调到最冷依然是热风；

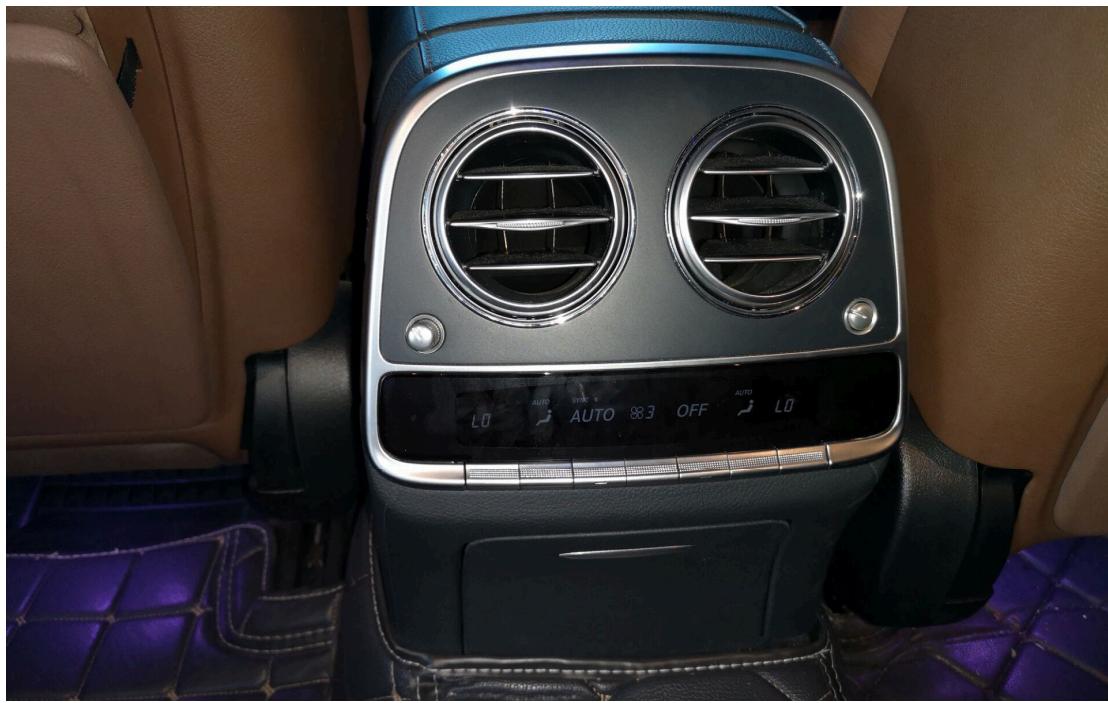
- 后排空调制冷正常。

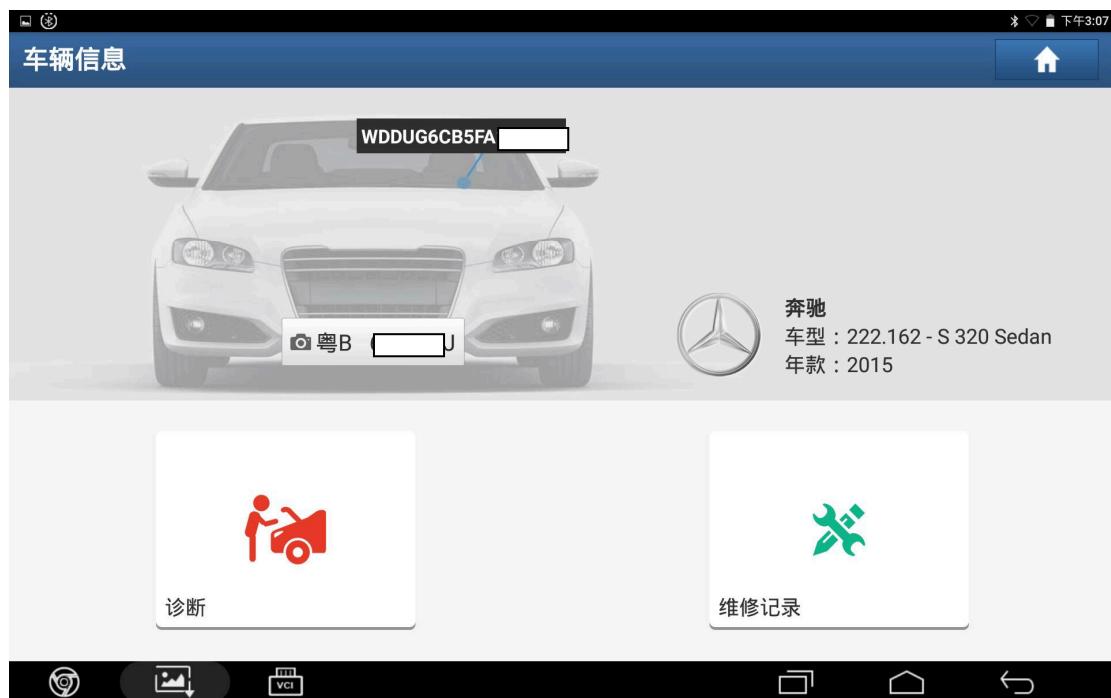
图 1

1). 用 PADIII 智能诊断进入系统，如图 1；

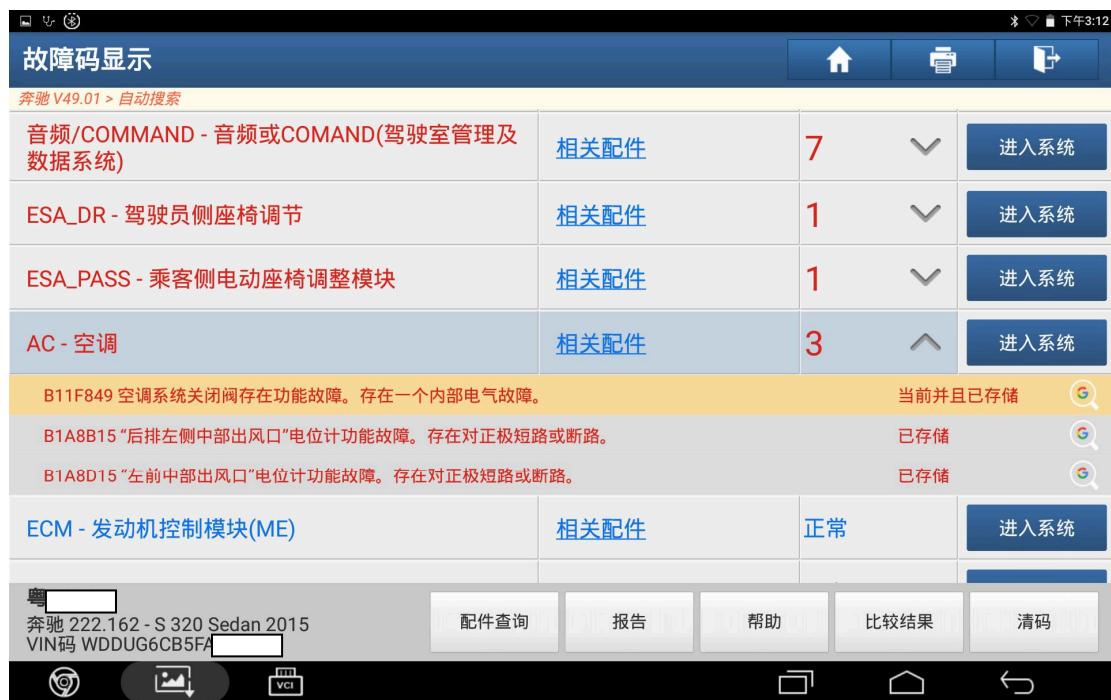
图 2

2). 读取空调系统有故障码“B11F849 空调系统关闭阀存在功能故障，存在一个内部电气故障”，如图 2；

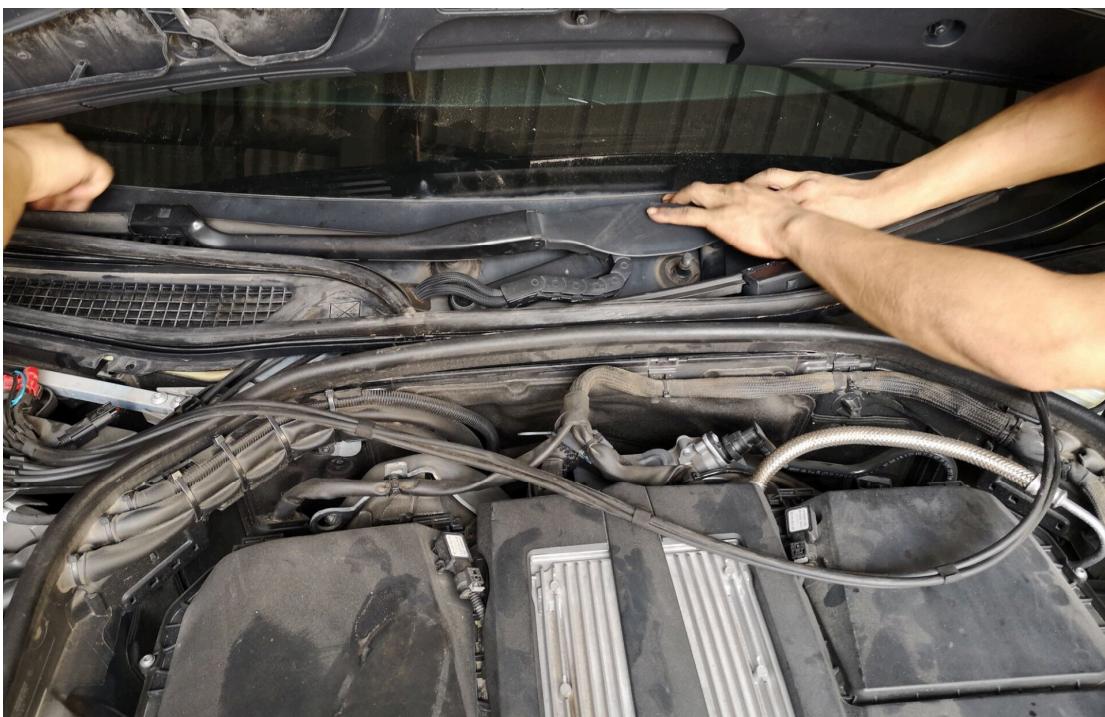
图 3

3). 打开头盖，拆下雨刮器和雨挡，如图 3;

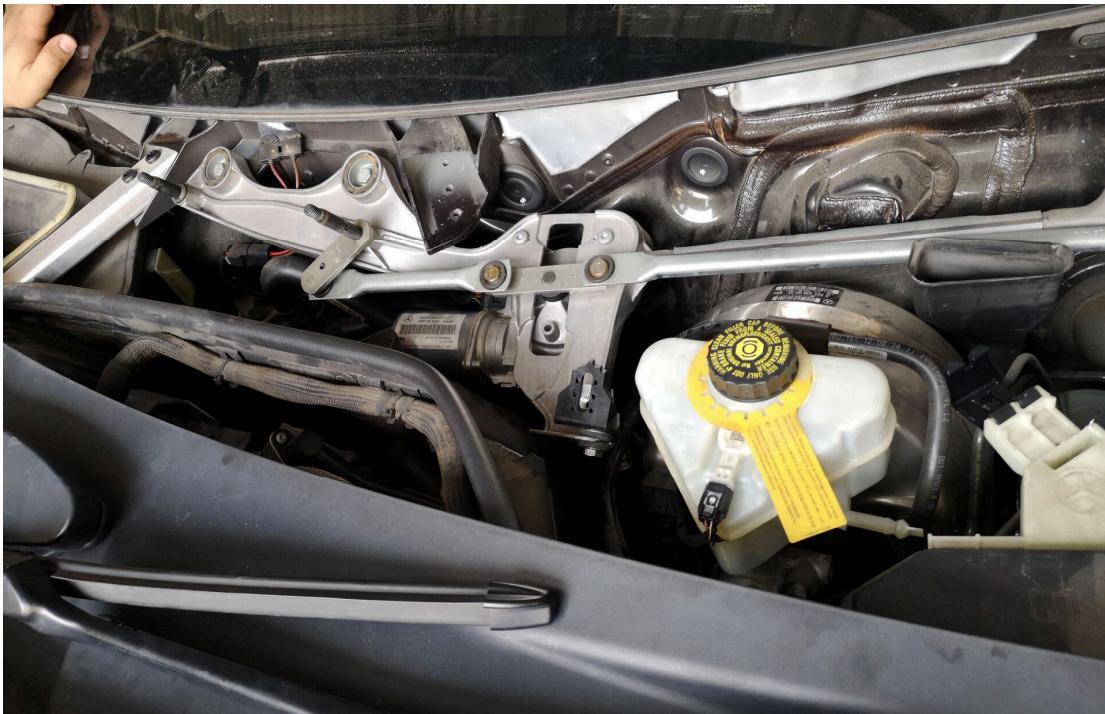
图 4

4). 拆下雨刮电机总成，如图 4;

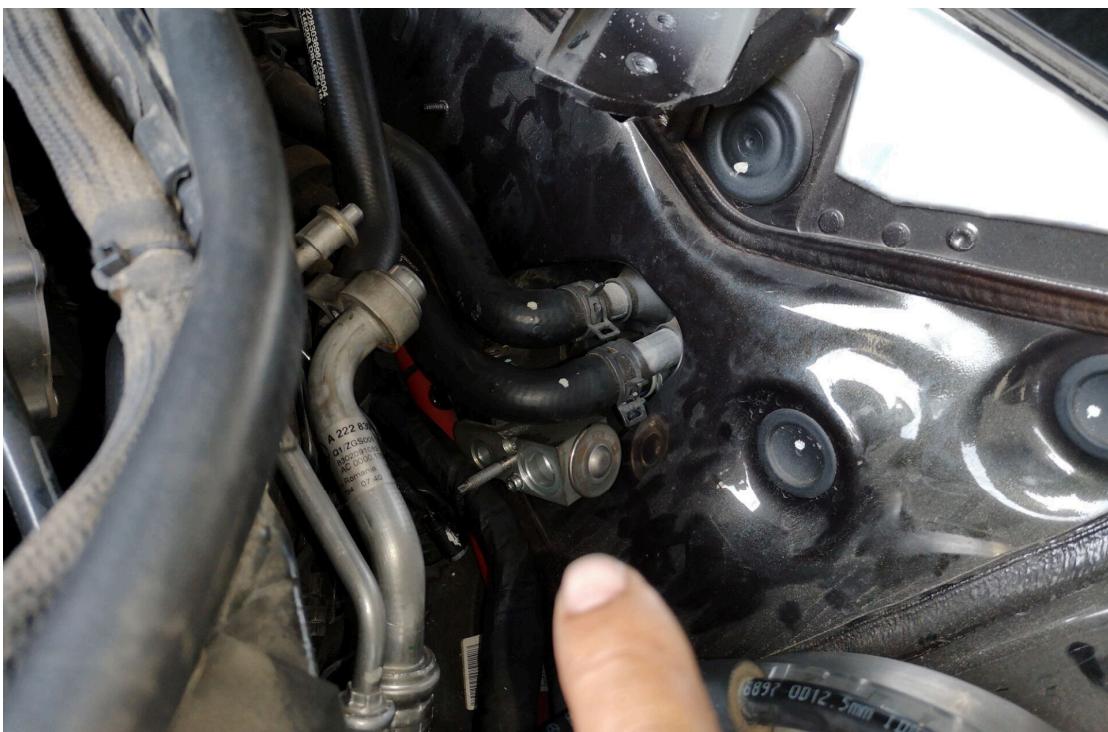
图 5

5). 拆除空调电子膨胀阀，如图 5；

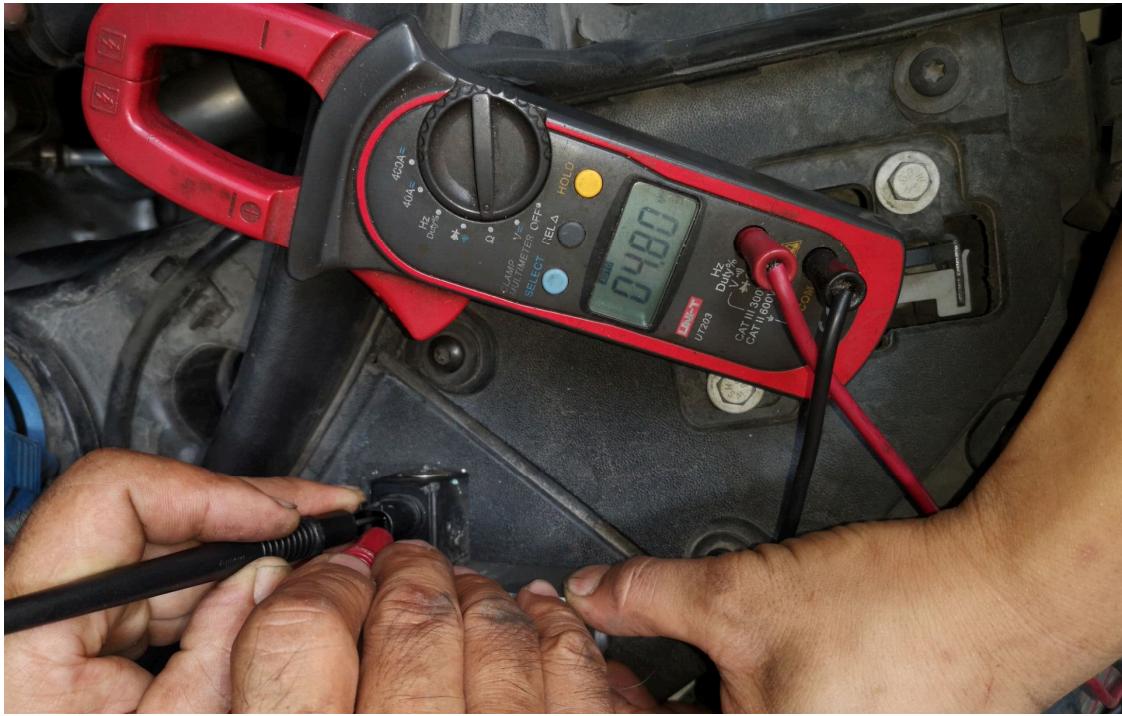
图 6

6). 用万用表测量膨胀阀电子线圈电阻，测量数据为无穷大，电池阀损坏，如图 6；

8). 安装新的电子膨胀阀，抽真空加雪种，如图 8；

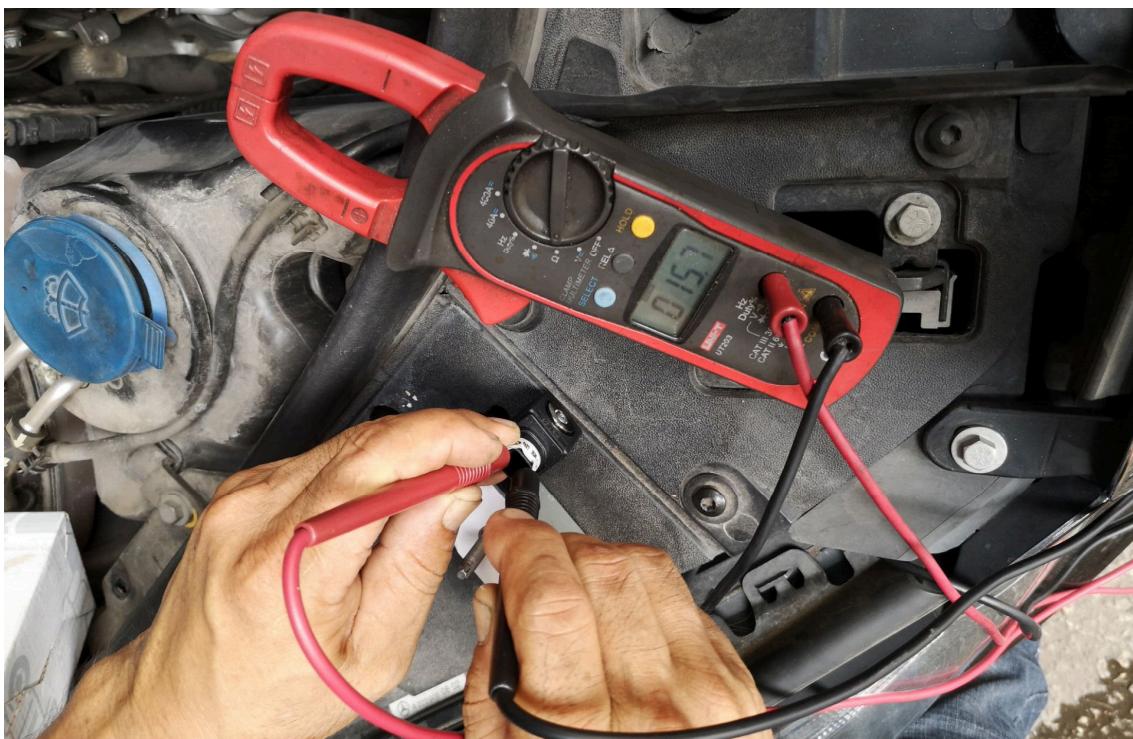
图 7

7). 用万用表测量新的电子膨胀阀，电阻为 15 欧，如图 7；

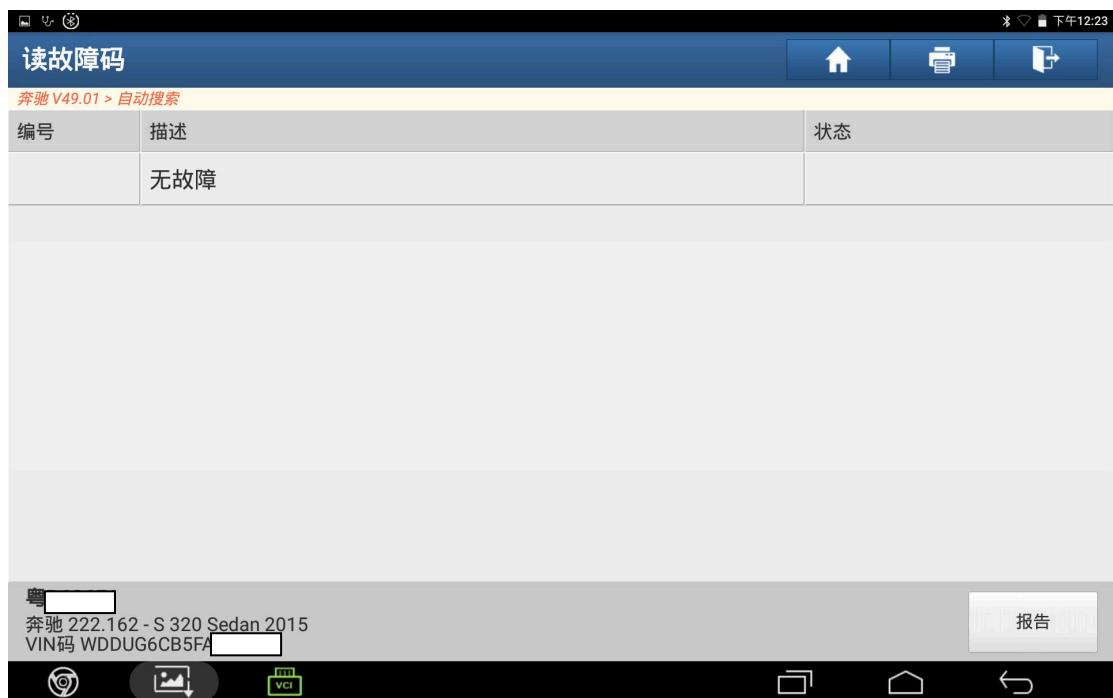
图 9

9). 快速测试，检查无故障码，空调恢复正常，故障排除，如图 9；
