2018 年奔驰 S320 驾驶员侧座椅校准

2018 年奔驰 S320L 车辆 VIN 码: WDDUG6CB2JA*****

功能作用: 更换驾驶员座椅控制模块或者拆卸驾驶员座椅后校准丢失, 需使用该功能进行校准

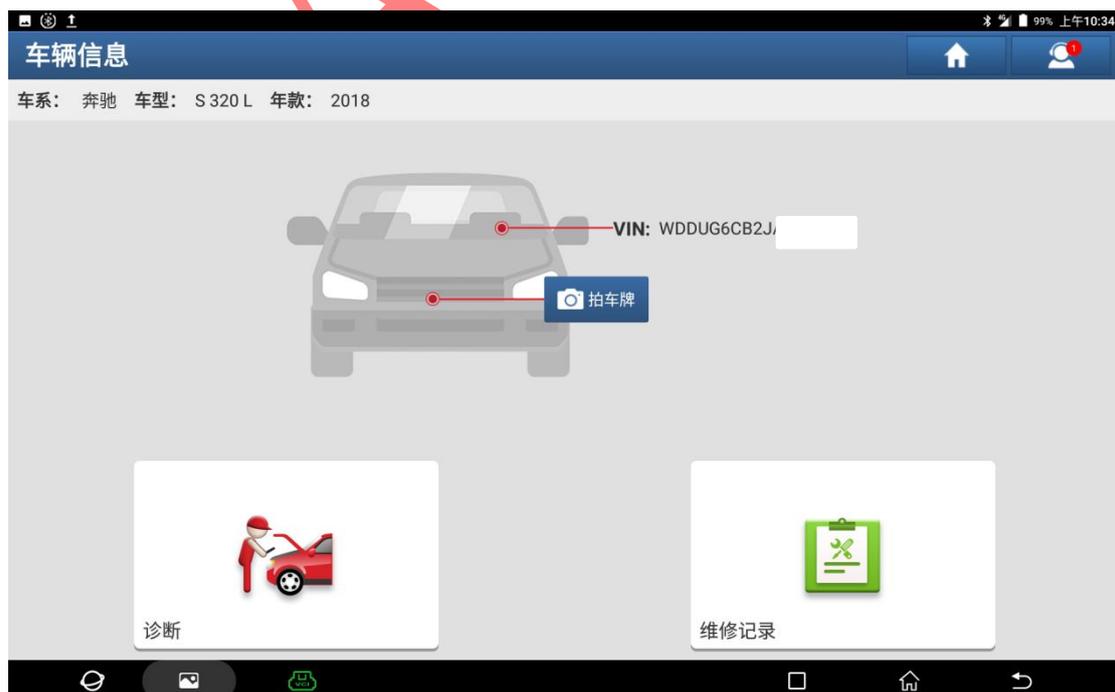
1. 选择【X431-PAD5】设备, 选择【智能诊断】识别车辆信息, 确认无误后点【诊断】(如下图);

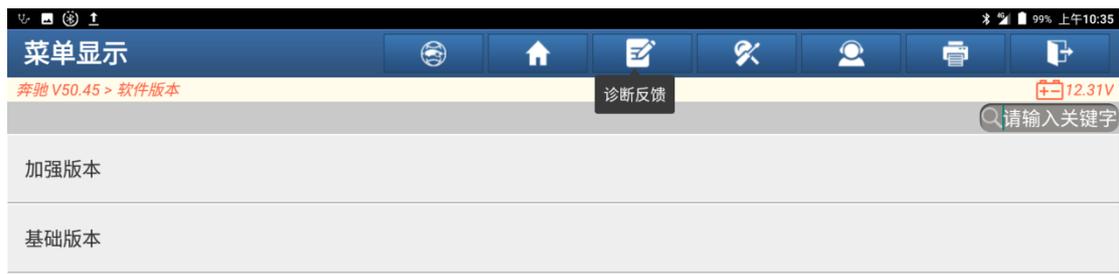
2. 选择【加强版本】(如下图);

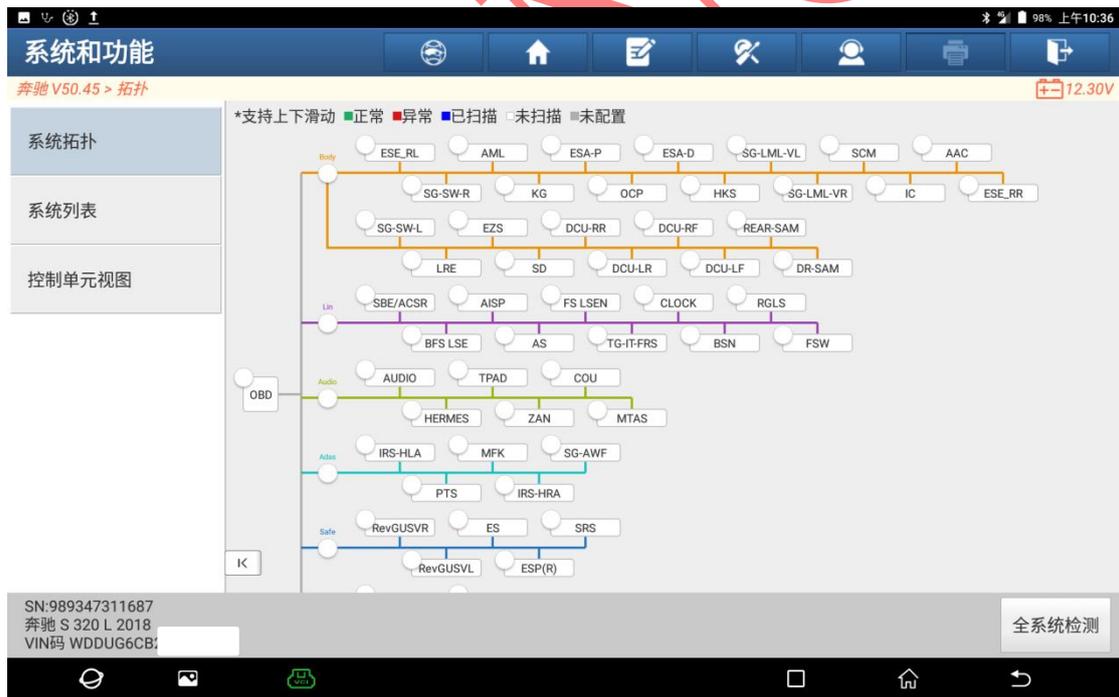
3. 选择【全系统检测】扫描系统 (如下图);

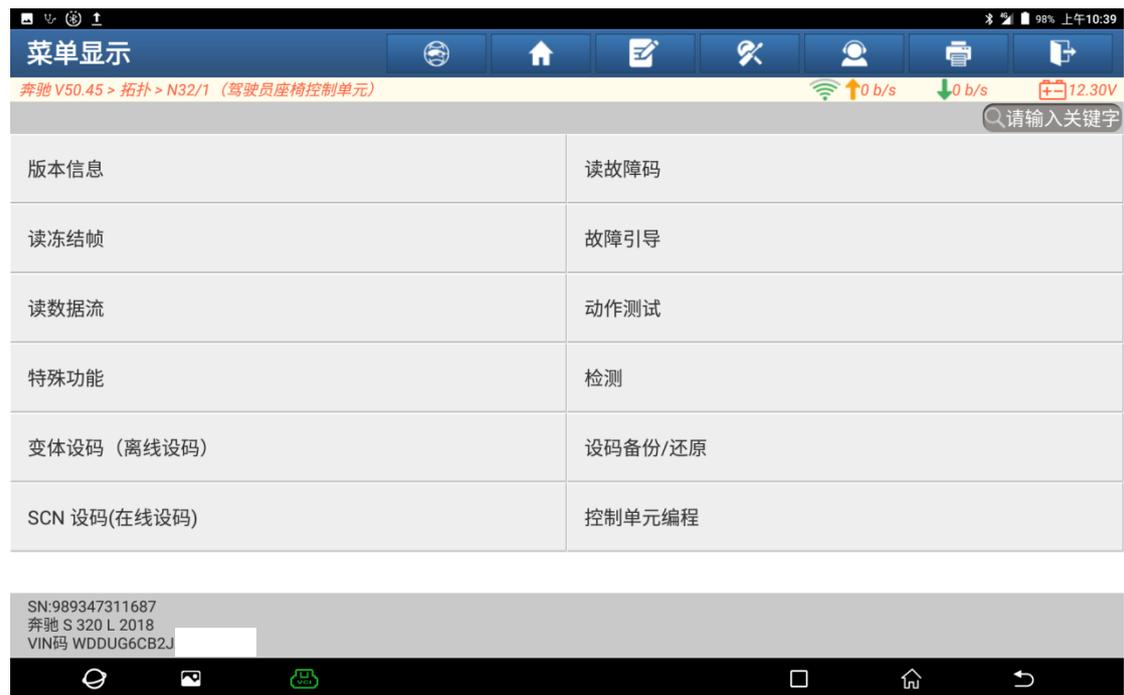
6. 选择【特殊功能】(如下图):

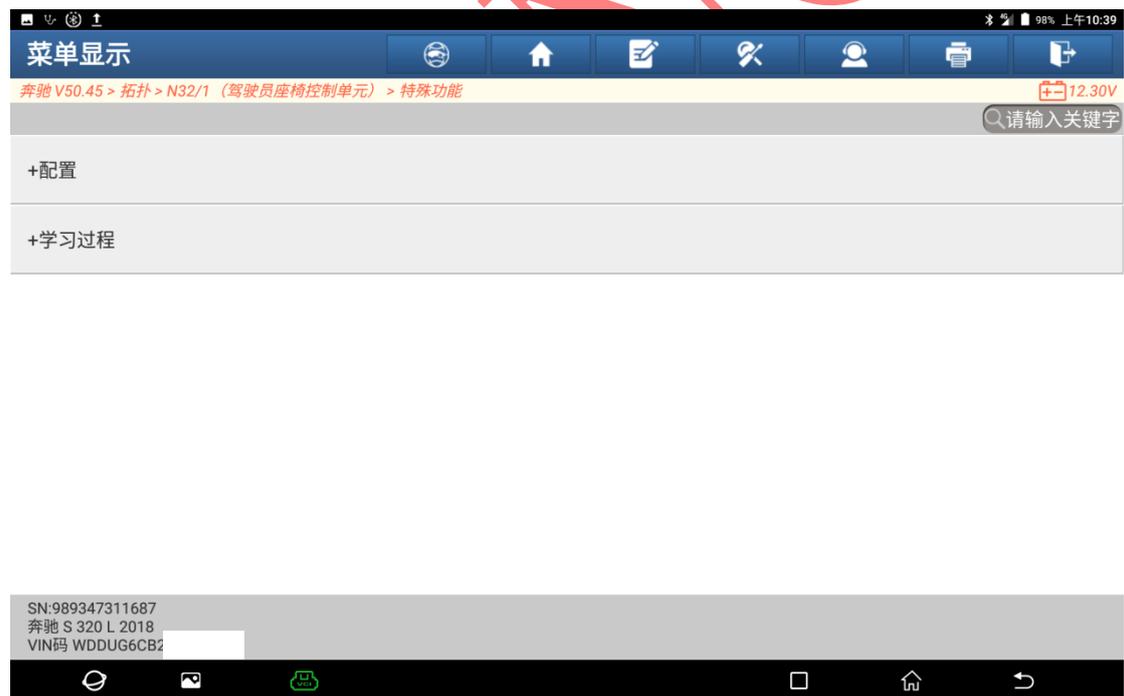
7. 选择【学习过程】(如下图):

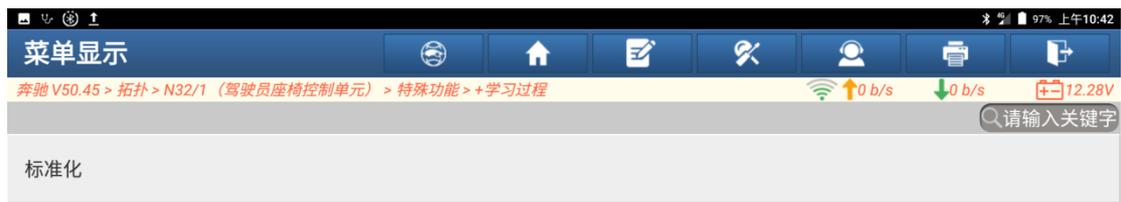
8. 选择【标准化】(如下图):

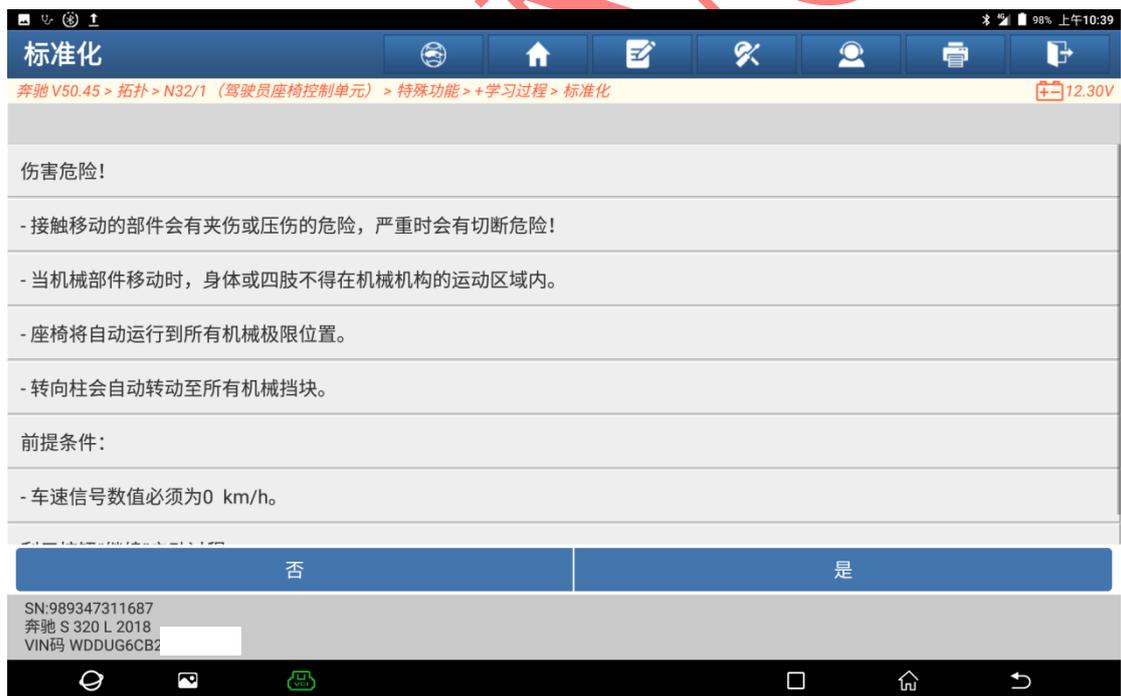
9. 阅读提示, 然后点“是”(如下图):

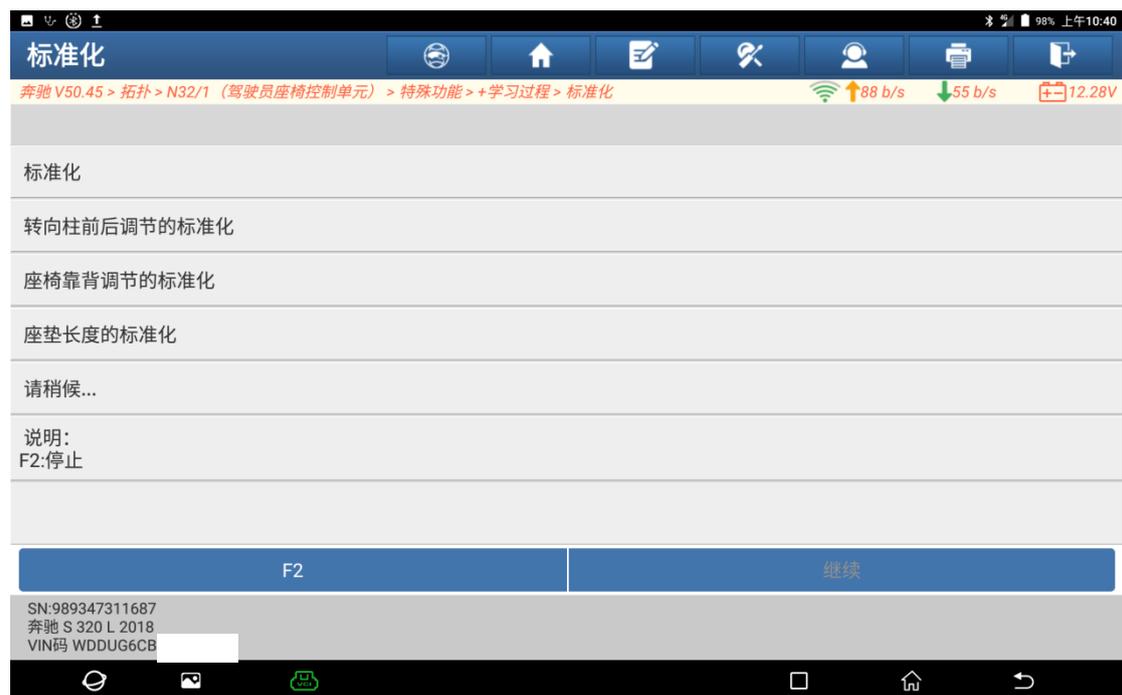
10. 提示“标准化，请稍后”（如下图）；

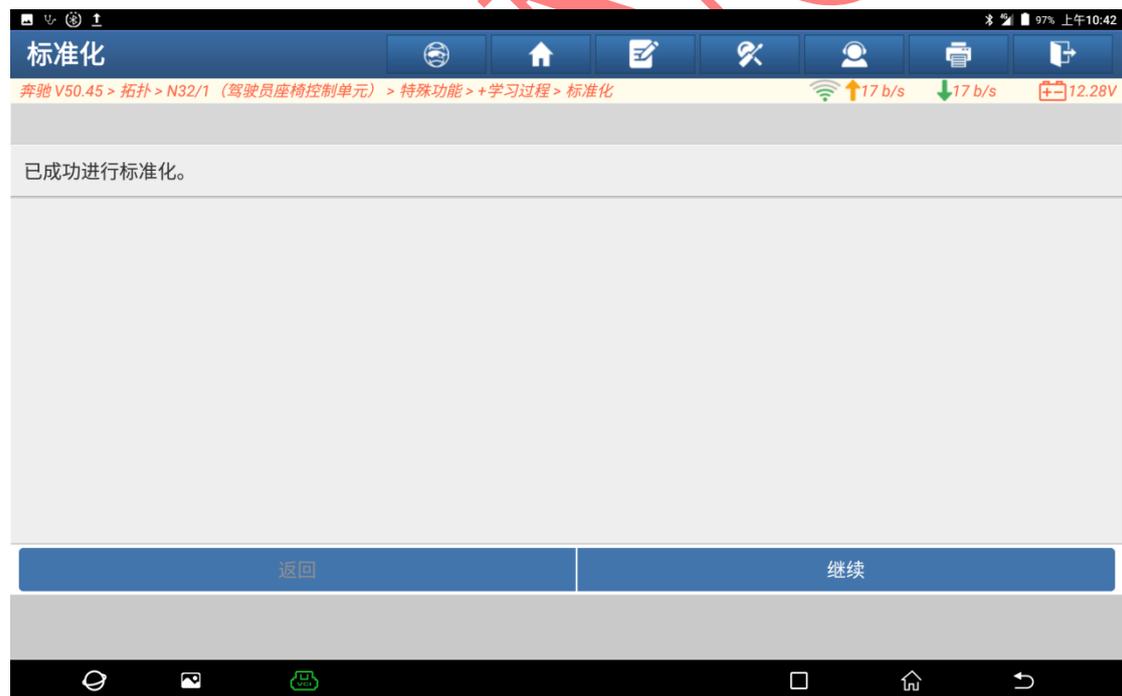
11. 提示“已成功执行标准化”，点“继续”退出（如下图）；

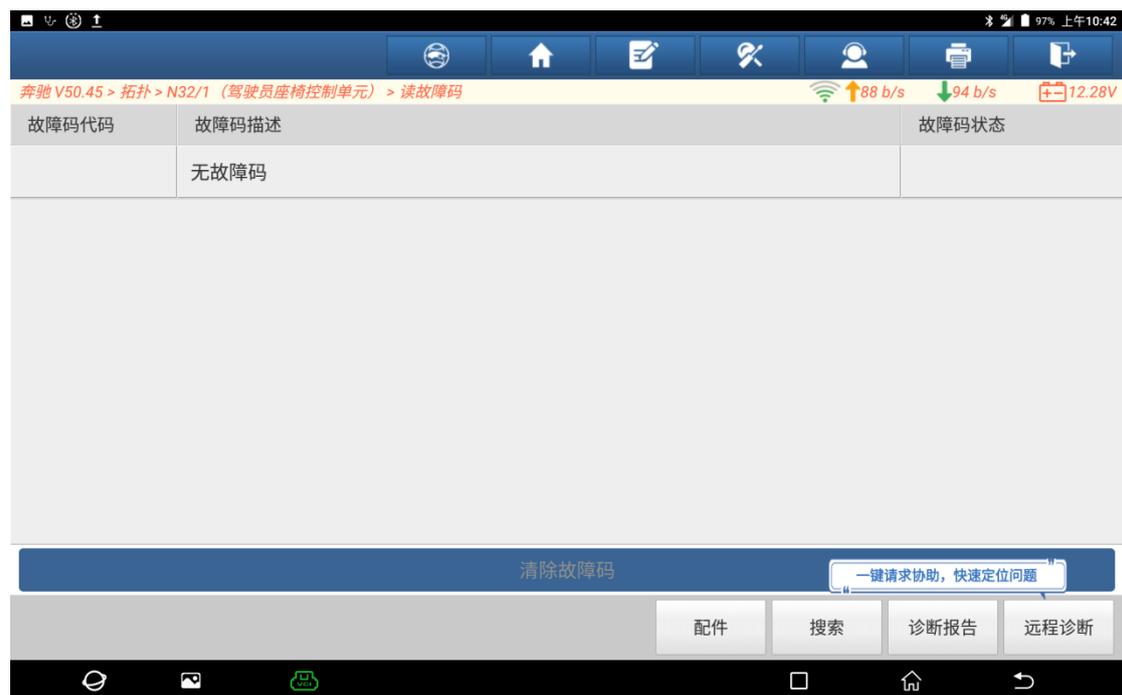
12. 重新读码，显示无故障，车辆恢复正常，校准结束。
